Caso N° 1701 30112021

**Fecha:** 29 de noviembre de 2021.

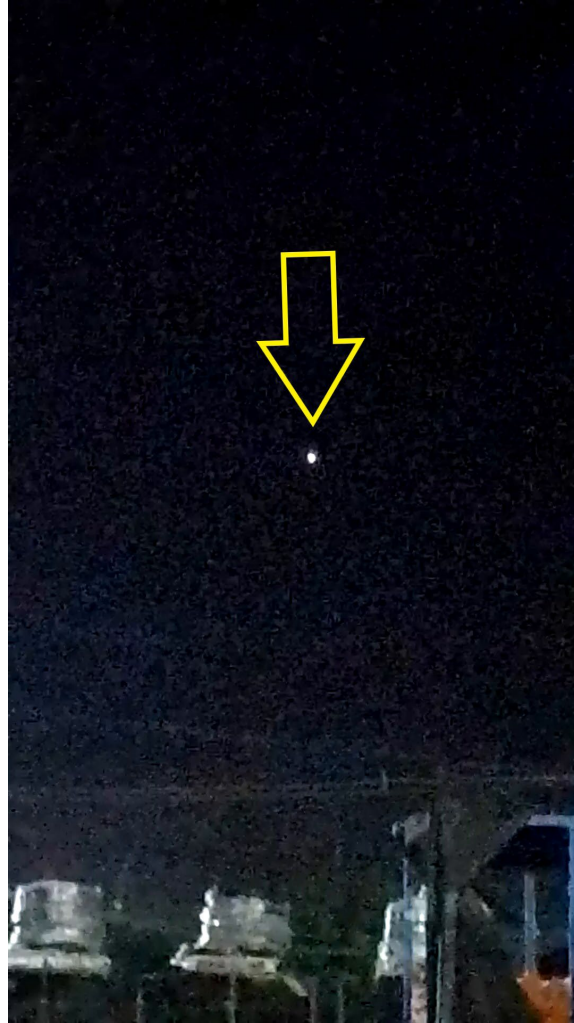
*Figura 1*

La siguiente Figura 1 muestra a lo estudiado tal como aparece en el primer fotograma de la filmación del caso.

La fotografía de la Figura 1 fue tomada a las 22:44 horas, junto con lo filmado, muestra un objeto semejante al grabado y no se observa la presencia de otro objeto que no sea una elipse luminosa en el cielo, ligeramente deformada hacia el suroeste de la cámara. Tampoco existen fuentes de iluminación que pudieran provocar reflejos.

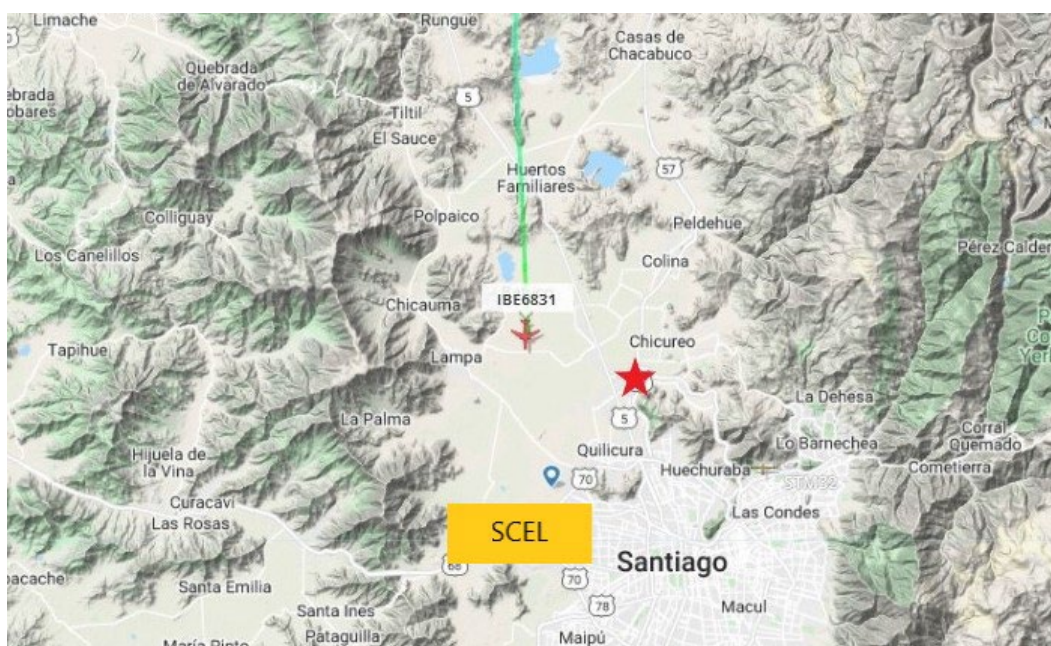
A las 22:44 horas se desplazaba por el cielo un avión Airbus A330-202 que terminaba el vuelo IBE6831 de LEVEL Airlines (Iberia) entre el Aeropuerto Adolfo Suárez Madrid-Barajas y SCEL. En ese momento iba en rumbo 177° a 3.600 pies y 178 nudos. (Figura 3)

Figura 3. Posiciones del vuelo Iberia y del usuario (estrella roja).
