Caso N° 1623 21082021

Fecha: 17 de agosto de 2021.

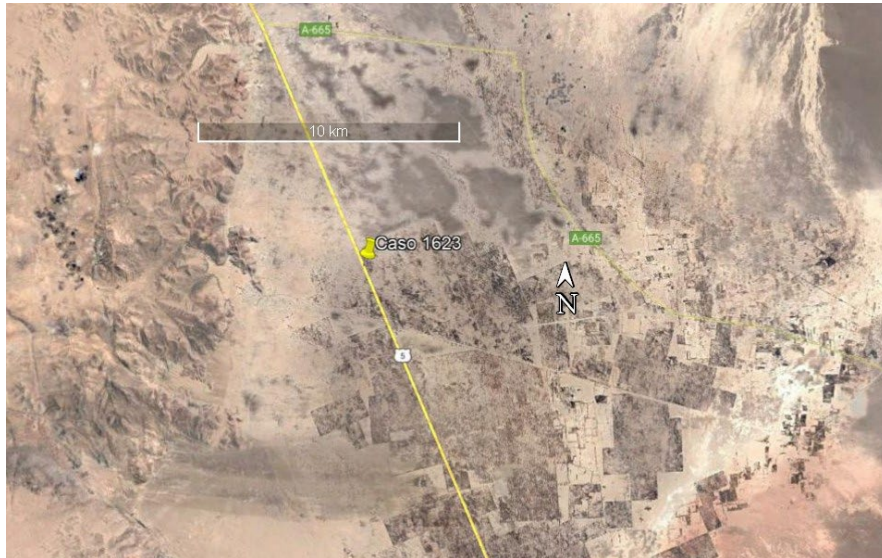
Figura 1

Para georreferenciar el caso, se tomó una localización en la ruta A5 en la Pampa del Tamarugal donde la orografía pudiera ser congruente con lo registrado en la filmación del caso. Dicho lugar corresponde a las coordenadas geográficas 20° 24' 27" Latitud Sur y 69° 42' 54" Longitud Oeste, a 1003 metros sobre el nivel del mar. (Figura 1)

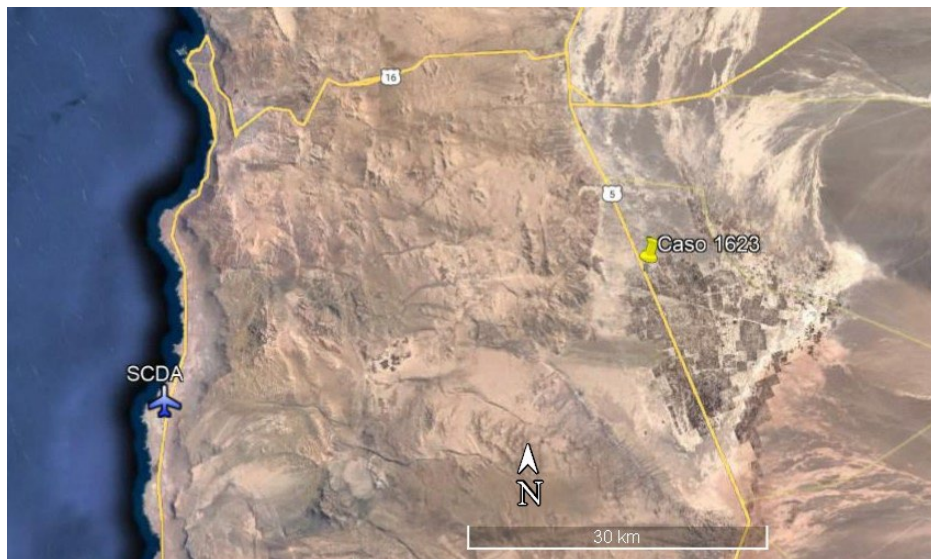
La Figura 2 muestra que esta zona se encuentra al nor-noreste del Aeropuerto Diego Aracena (SCDA) de Iquique, mientras que la Figura 3 grafica que se trata de un sector de tráfico aéreo restringido.

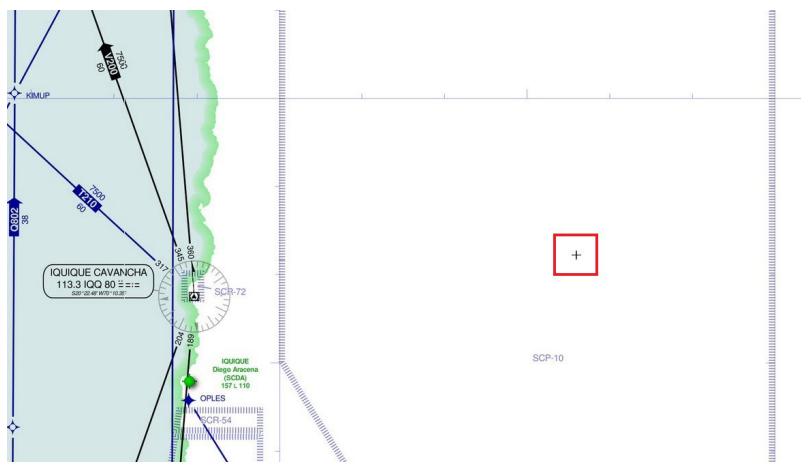
Figura 3. La posición de estudio se ha marcado al interior de un cuadro rojo.
