Caso N° 1809 19082022

Descripción: La informante reportó haber visto lo que consideró una anomalía aérea a las 20:16 horas del 18 de agosto de 2022 desde la ciudad de Santa María, en la Región de Valparaíso.

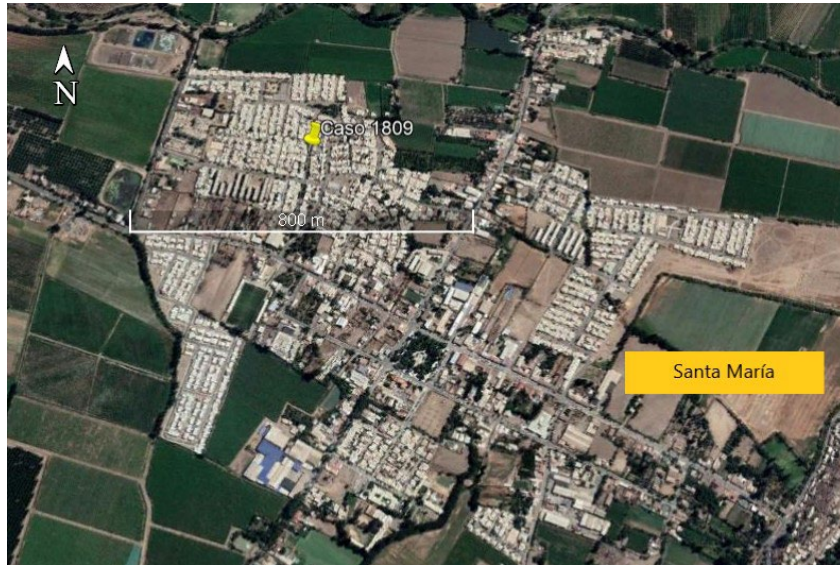
Figura 1

El examen de la información contenida en el archivo del video ingresado junto al reporte indicó que fue creado a las 20:42 horas del 19 de agosto de 2022. Por lo anterior, se contactó a la usuaria mediante dos correos electrónicos solicitando el archivo original y una mejor precisión del lugar desde donde se filmó. Este material fue remitido el 23 de agosto de 2022, lo que permitió fijar el momento del avistamiento y localizar a la filmación en las coordenadas 32° 44' 36" Latitud Sur y 70° 39' 35" Longitud Oeste.

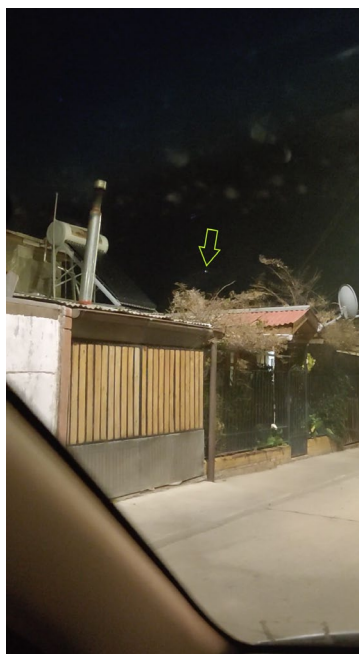
Lo grabado aparece como una luz intermitente volando lenta y horizontalmente con las características de un tráfico aéreo que se filmó a través del parabrisas de un vehículo estacionado. (Figura 2)

Figura 2. Lo reportado tal como aparece en el fotograma 259 de la filmación del caso.

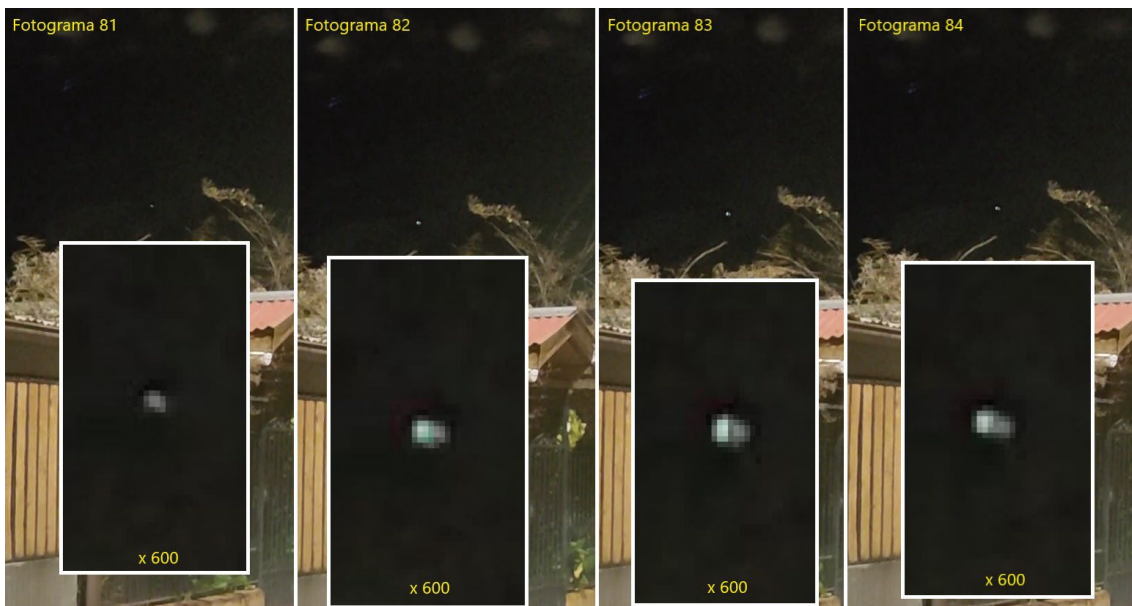
Los fotogramas mostrados en la Figura 4 evidenciaron que el objeto poseía iluminación propia, que presentó las características propias de luces de navegación aérea. Entre cada una de esas imágenes existió un desfase de 1/30 de segundo, lo que junto a la distancia, al tamaño del objeto y la existencia del parabrisas dificultaron que fueran visibles y asociables a un tráfico aéreo convencional por las testigos.

Figura 4. Variación en la intensidad y coloración de la iluminación de lo reportado en cuatro fotogramas seleccionados del video del caso.

Lo anterior levantó la hipótesis de estar frente a una aeronave convencional, razón por la cual se estudiaron las condiciones meteorológicas y del tráfico aéreo en torno a la hora y lugar en que se filmó.
