Caso N°1708 13122021

Fecha: 13 de diciembre de 2021.

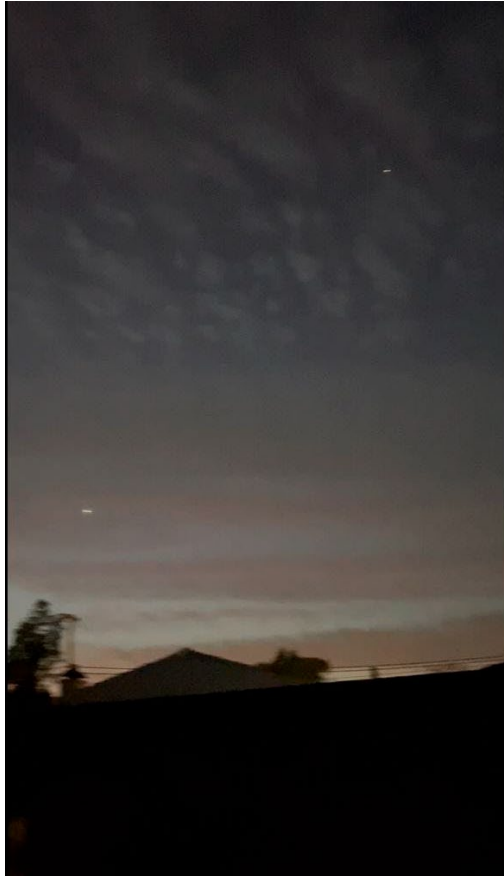
Figura 2. Mientras la cámara se mueve hacia la izquierda, en este cuadro se alcanzan a ver los planetas Venus, abajo, y Júpiter, arriba.

Aunque la informante dijo que el fenómeno fue visto y desapareció en dirección norte, al revisar la bóveda celeste para ese día y hora vemos que probablemente estaba grabando en dirección sudoeste, porque hacia el oeste eran visibles los planetas Venus, con una magnitud de $-4,85$ y 15 grados sobre el horizonte, y Júpiter, con una magnitud de $-2,22$ y 37 grados sobre el horizonte. (Figuras 2 y 3)

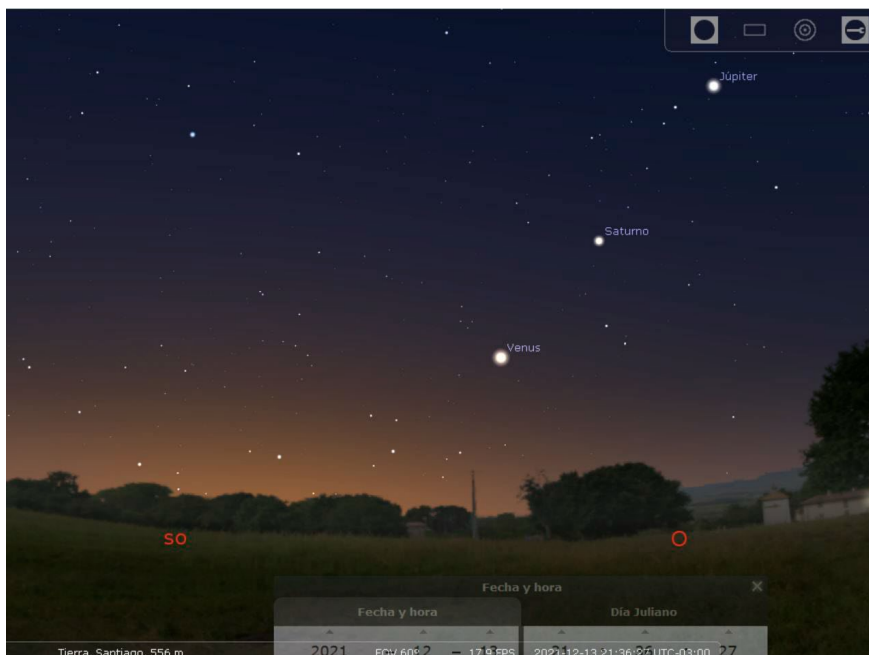
Figura 3. Lo visto en la Figura 2 puede apreciarse en el programa informático Stellarium. El planeta Saturno también se aprecia en esta imagen, pero no era visible a ojo desnudo en ese momento por tener una magnitud de 0,71.

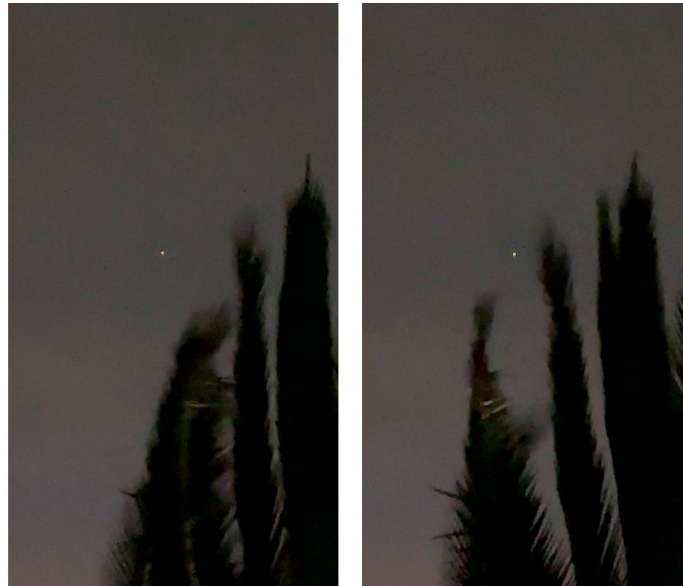
Figura 4. Se pueden apreciar tonalidades rojiza y verdosa del objeto en el examen cuadro a cuadro, como estas que corresponden a los fotogramas 1194 y 1205 del último video, respectivamente.

Al revisar las imágenes cuadro por cuadro y aumentar su tamaño, se ve que en algunas ocasiones el objeto luminoso adopta una tonalidad rojiza, mientras que en otras ocasiones luce de color verdoso, como se muestra en las Figuras 4 y 5.
