Caso N° 821 06052018

Descripción: En un correo electrónico del 25 de abril de 2018 dirigido a entonces encargado del Comité de Estudios de Fenómenos Aéreos Anómalos, el señor E. M. B. solicitó investigar lo que calificó como "OVNI AEROPUERTO PUDAHUEL".

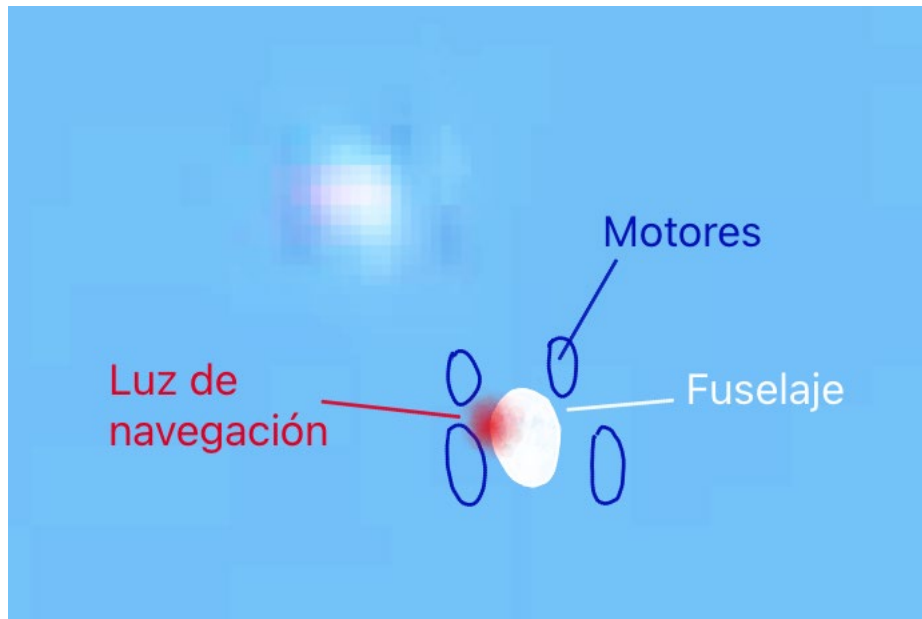
Derivado del patrón de vuelo y de lo visible en los cuadros de la filmación se levantó la hipótesis de encontrarse frente al vuelo de un dron de cuatro motores, del cual fue visible fugazmente su luz de prioridad roja del lado

izquierdo. La Figura 5 lo muestra tal como apareció en el cuadro 58 junto con la interpretación de la imagen.

Figura 5. Interpretación del objeto presente en el fotograma 58.

Conclusión: De acuerdo al análisis de los testimonios y de lo resultante de los análisis forense y fotográfico, junto con lo definido por los asesores especializados que fueron consultados, se concluyó que el caso se originó en el vuelo de un dron.
