Casos N° 1710 14122021 y 1711 14122021

**Descripción:** El 14 de diciembre de 2021 la SEFAA recibió a través de su plataforma web dos reportes consecutivos ingresados por el informante para reportar el avistamiento de un fenómeno aéreo presuntamente anómalo el 13 de diciembre de 2021, a eso de las 22:00 horas, que capturó en fotografías y videos con su teléfono celular, en Avenida Providencia con calle General del Canto, en la comuna de Providencia, en la Región Metropolitana de Santiago.

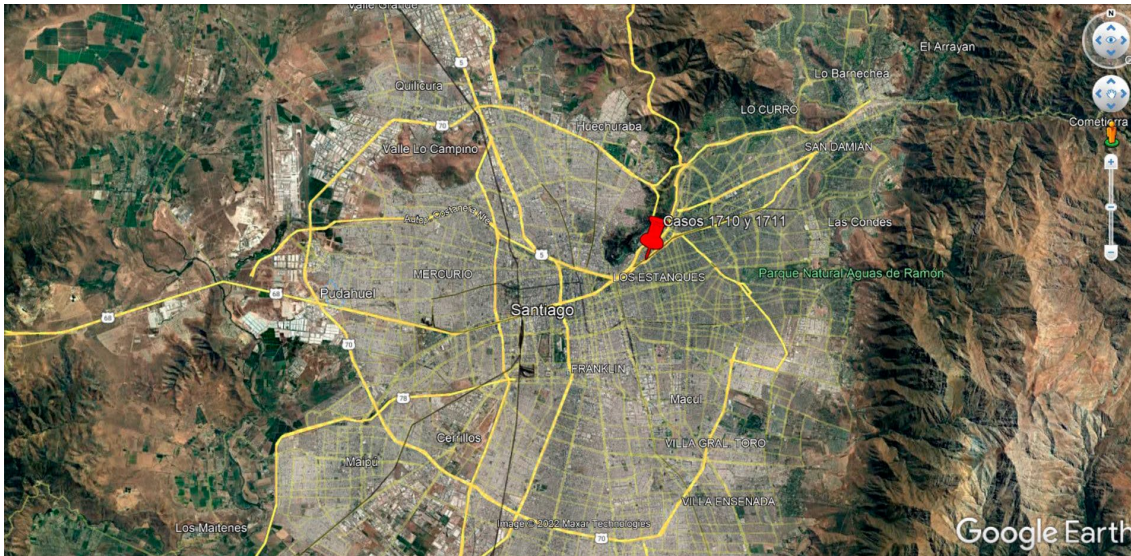
Se georreferenció el lugar desde el que se observó y captó el fenómeno reportado en la intersección de la Avenida Providencia con la calle General del Canto, en la comuna de Providencia, en Santiago, en la Región Metropolitana. (Figura 1)

*Figura 1. El lugar desde el que fue visto y grabado el fenómeno reportado figura con un punto rojo en el sector de Providencia, en Santiago.*

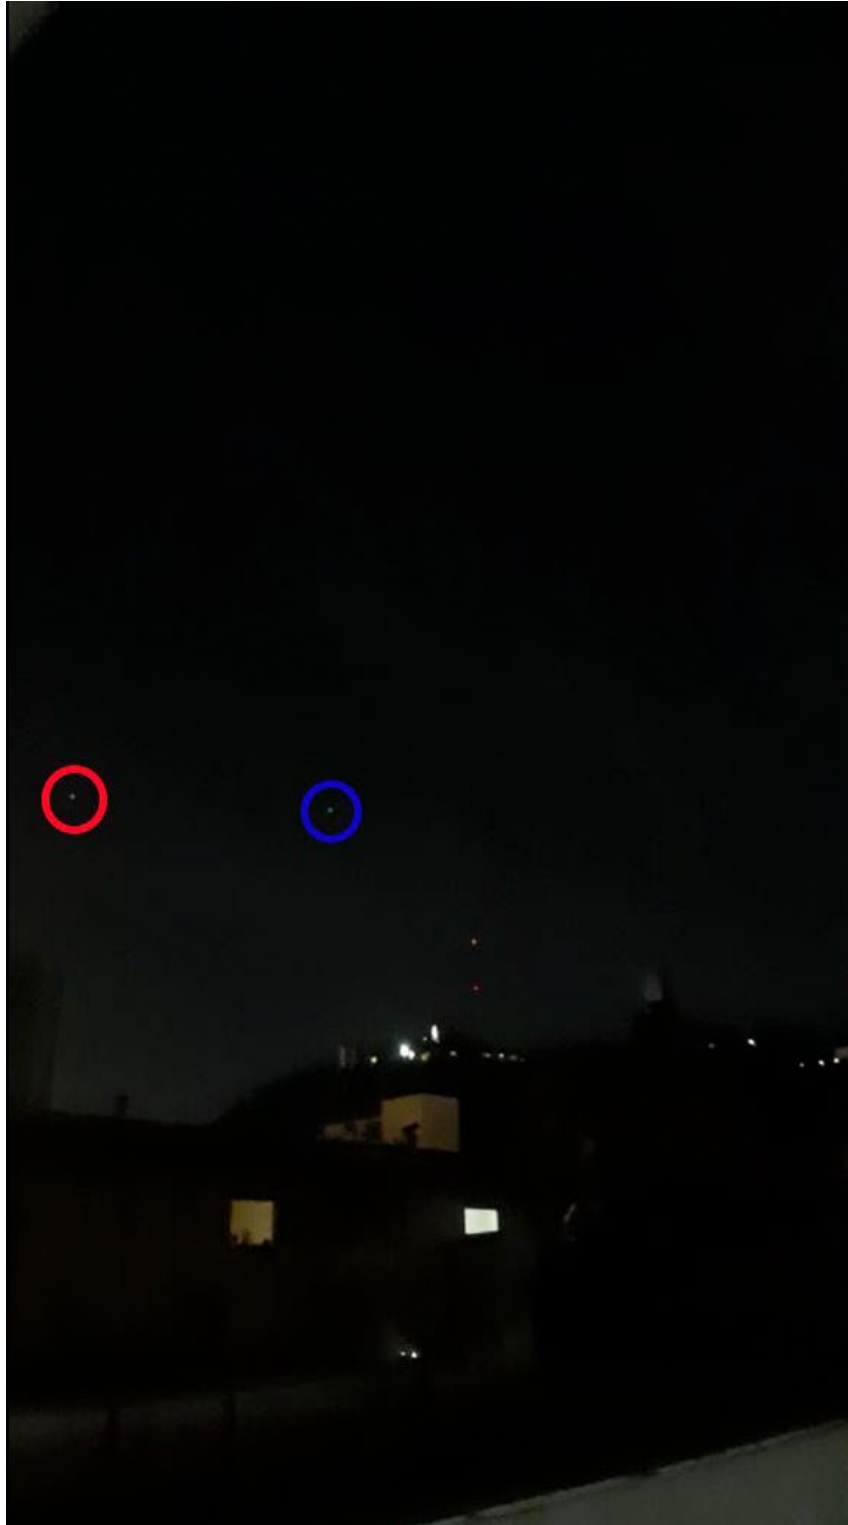
Como al fondo de la imagen de los videos se ve el cerro San Cristóbal y la estatua de la Virgen en el lugar, eso determinó que se filmó en dirección noroeste, donde al centro aparece el objeto reportado y a la izquierda, el planeta Júpiter. (Ver figuras 2 y 3).

*Figura 2. El fenómeno reportado luce dentro del círculo azul y el planeta Júpiter, dentro del círculo rojo.*

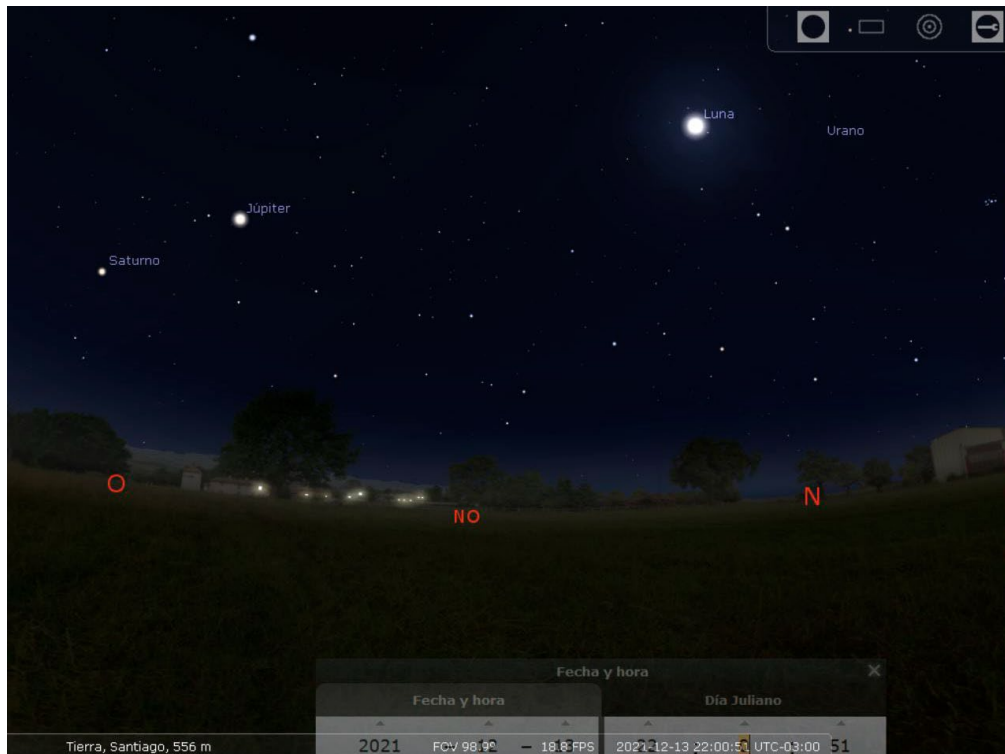
Figura 3. La bóveda celeste desde el lugar, día y hora del avistamiento y grabación. Júpiter tenía una magnitud de -2,22 y estaba a 34° sobre el horizonte.

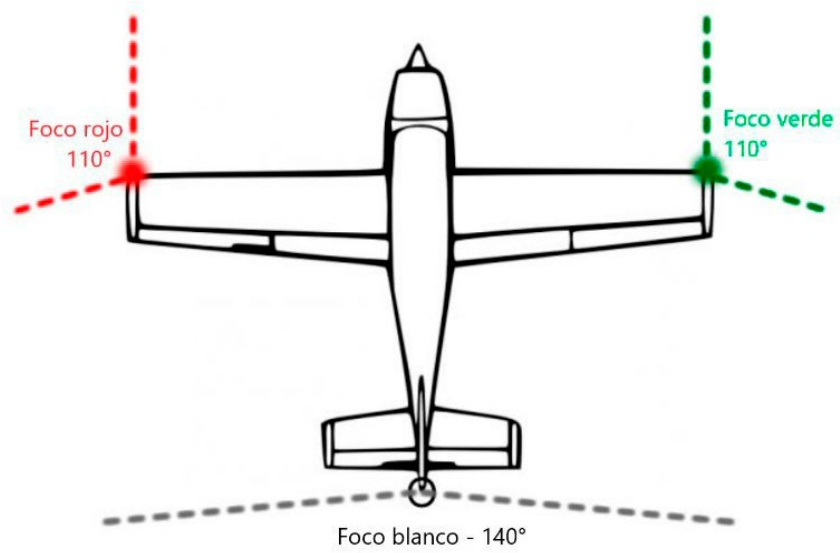
Figura 4

Los barcos y aeronaves, incluyendo a varios tipos de drones, tienen por lo general luces de navegación o de prioridad, consistentes de una luz roja montada en la banda de babor o costado izquierdo y una verde sobre la banda de estribor o lado derecho, como se aprecia en la Figura 4.

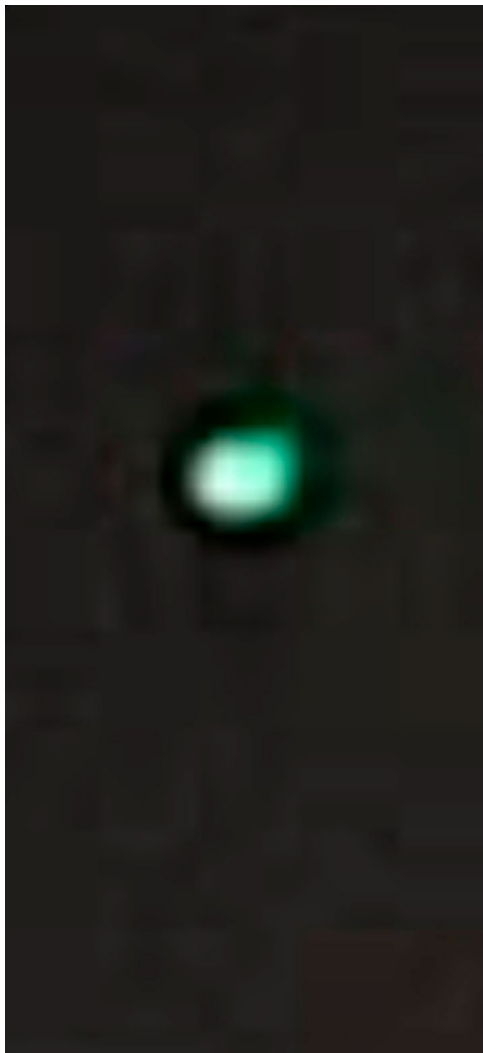
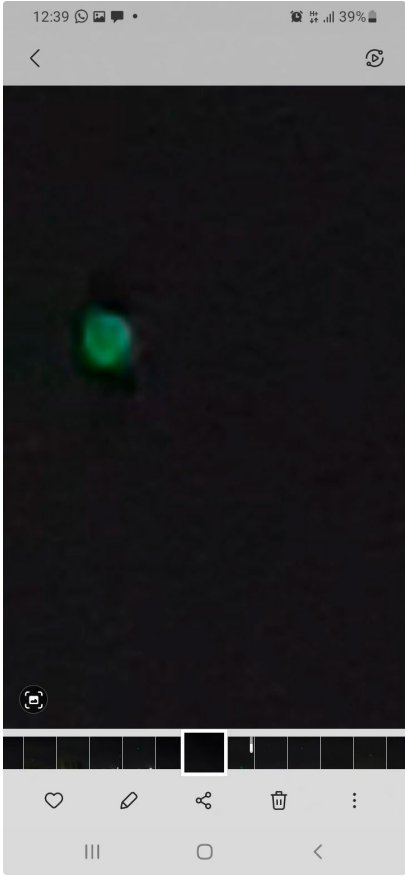
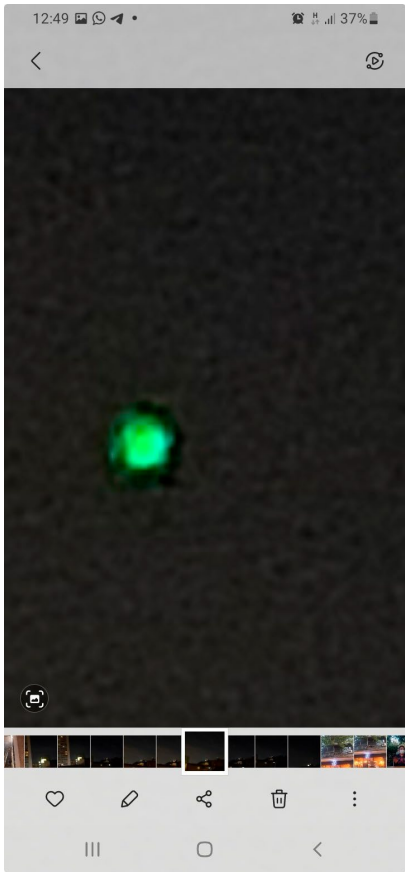
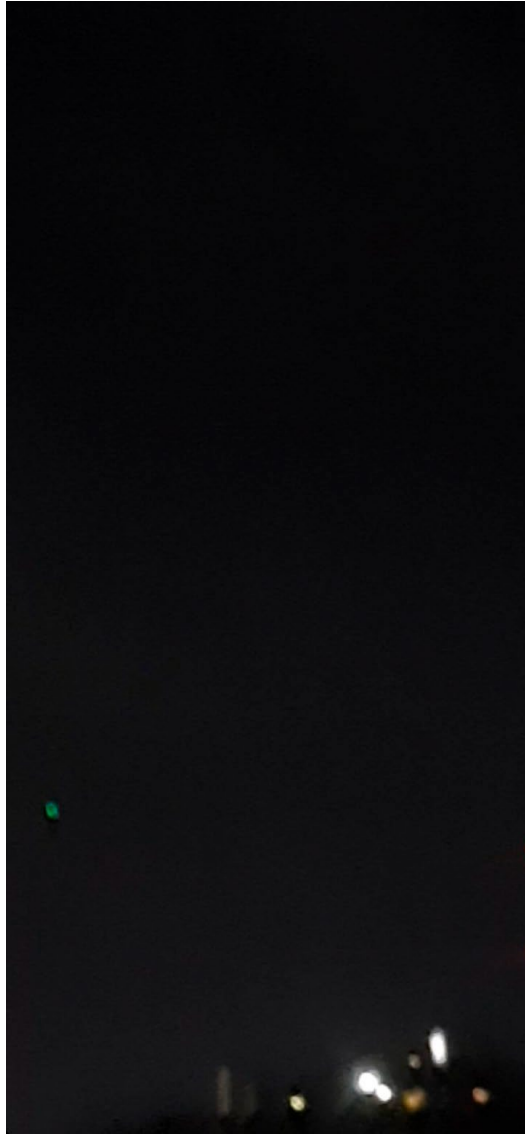
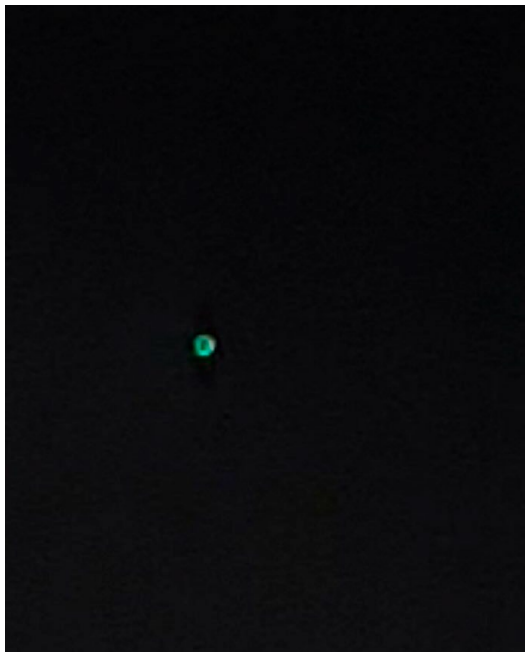
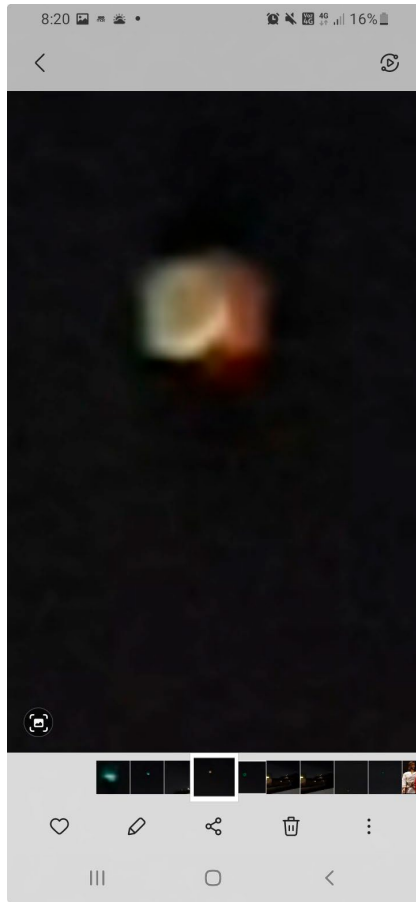
Las fotografías enviadas por el usuario (ver más abajo, bajo el apartado “Imágenes”) muestran acercamientos a un objeto circular y de color verde, como el que aparece en los dos videos enviados.

**Imágenes:** Como apoyo del reporte se recibieron un total de 9 fotografías no originales y dos videos. Las fotografías se adjuntan a continuación:

**Conclusión:** Aunque no fue posible determinar marca, modelo ni operador, de acuerdo al análisis del testimonio y de los estudios geográfico, forense y fotográfico se concluyó que es altamente probable que lo visto, fotografiado, filmado y reportado por el usuario haya correspondido a un dron en vuelo.
