Caso N° 1846 11122022

Fecha: 11 de diciembre de 2022.

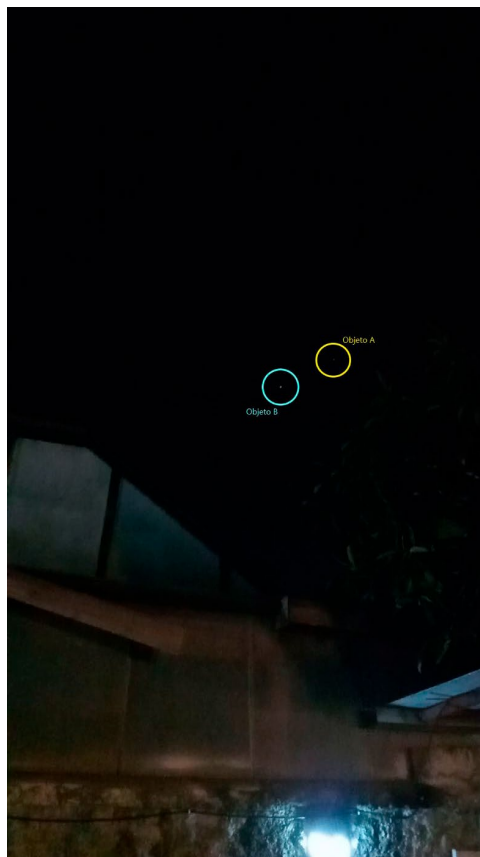
Figura 2. Objetos en estudio tal como aparecen en el fotograma 98 de la filmación del caso.

Al aplicar algoritmos de búsqueda de bordes se confirmó la presencia de dos objetos en vuelo. La Figura 2 los muestra en tal como se ven en el cuadro 98.

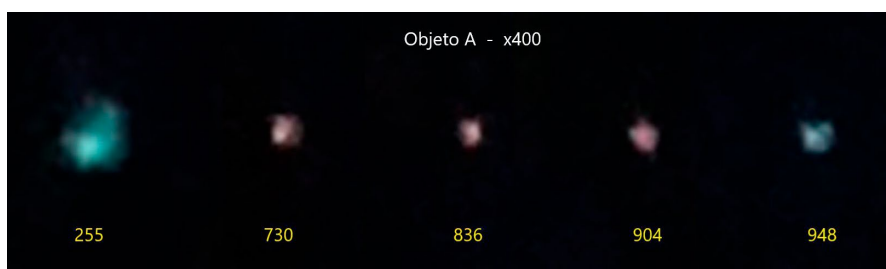
Figura 4. Cambios de coloración del objeto A.

Al observar las extracciones aplicando acercamientos no destructivos, se constató que ambos objetos fueron visibles por generar o reflejar luz, que se presentó como pulsos de tres coloraciones distintas: fuera de verse la mayor parte como blancos, también se volvieron o rojos o verdes. La Figura 4 muestra el aspecto del objeto A, el de la izquierda de la escena y la Figura 5, ejemplifica lo visible del objeto B, el central.

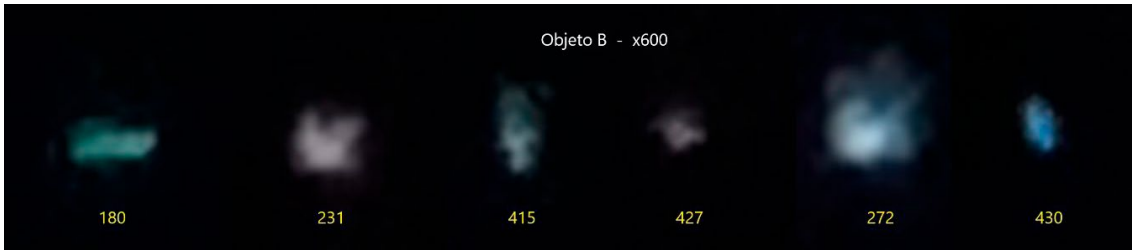
Figura 5. Cambios de coloración del objeto B.
